ALMA MATER STUDIORUM - UNIVERSITA' DI BOLOGNA
CAMPUS DI CESENA
SCUOLA DI INGEGNERIA E ARCHITETTURA

Suasa Senonum:
ipotesi di restauro per i ruderi dell'anfiteatro

Tesi in
Laboratorio di restauro architettonico (c.i.)

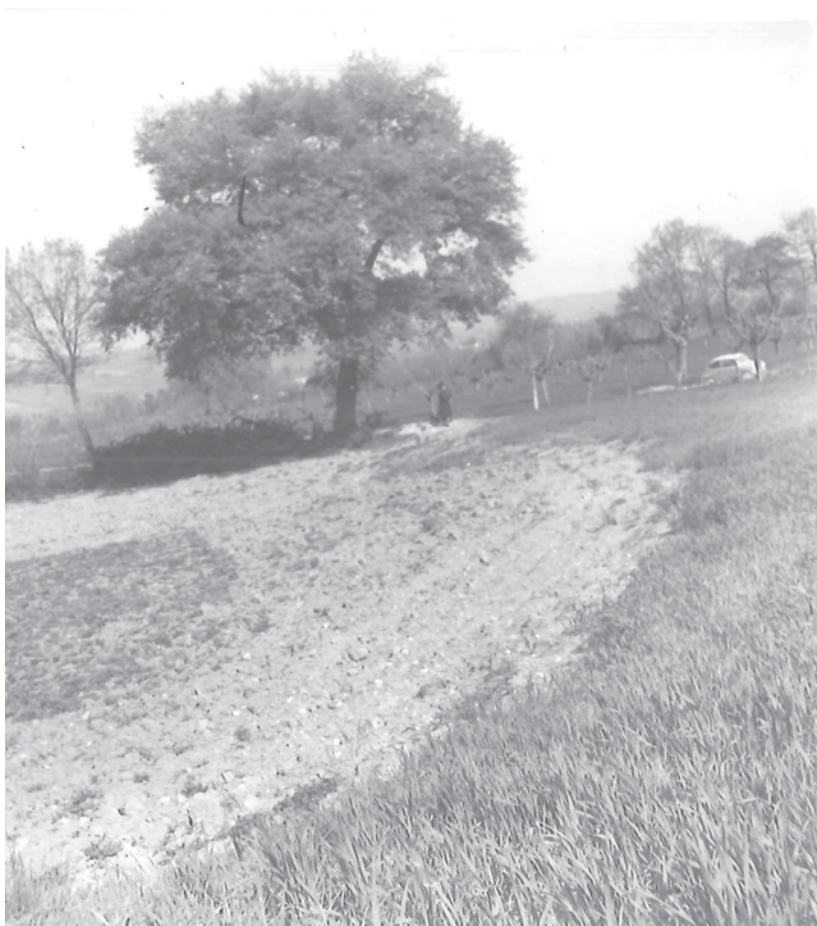
Anfiteatro prima dell'inizio degli scavi (Archivio fotografico SBAM)

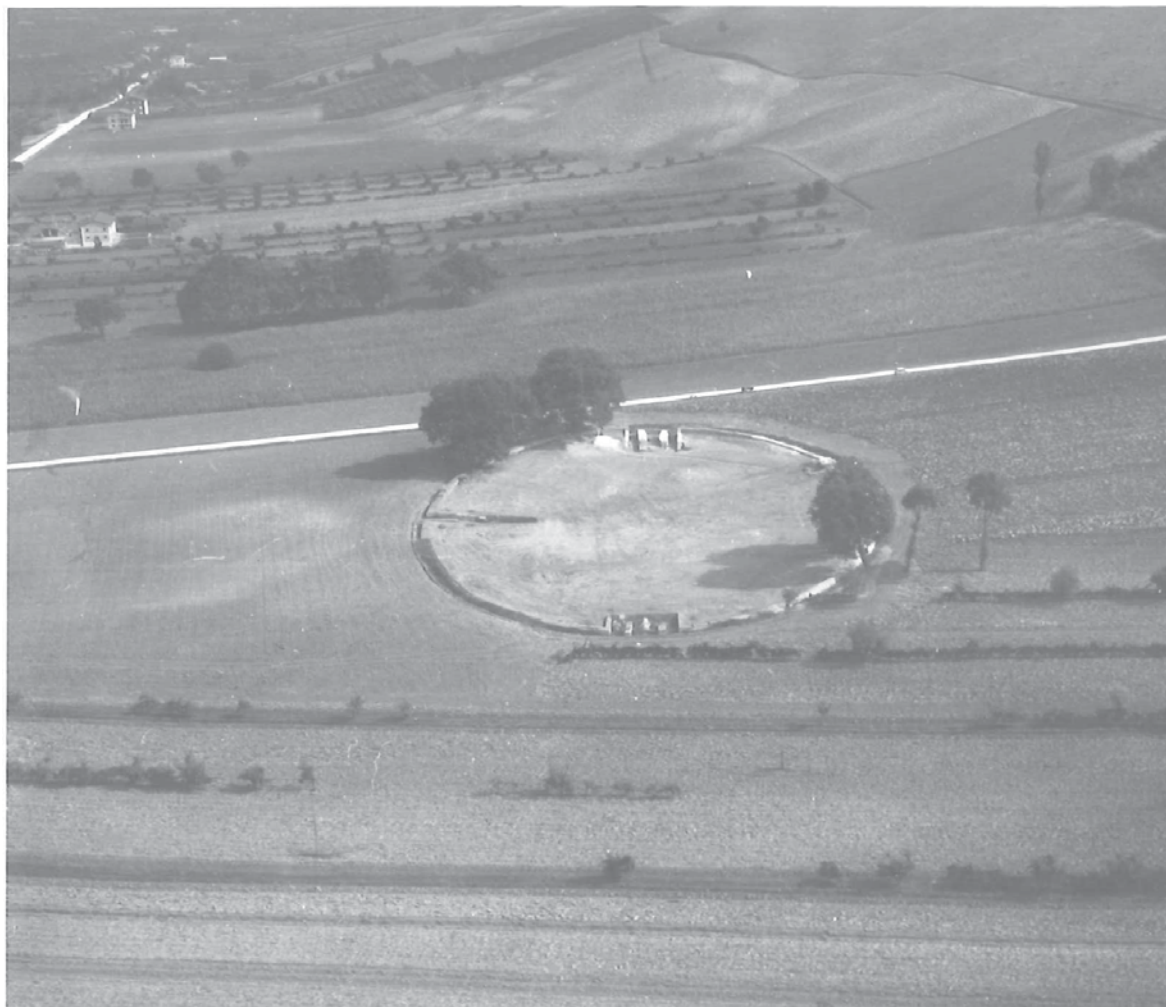
Foto aerea anfiteatro, 1977 (Archivio foto SBAM)

Nel 1977 altre porzioni di muri perimetrali vengono scavate e restaurate, questa volta non con la realizzazione di un bauletto in cocchiopesto, bensì di una copertura in ciottoli di fiume e malta cementizia.

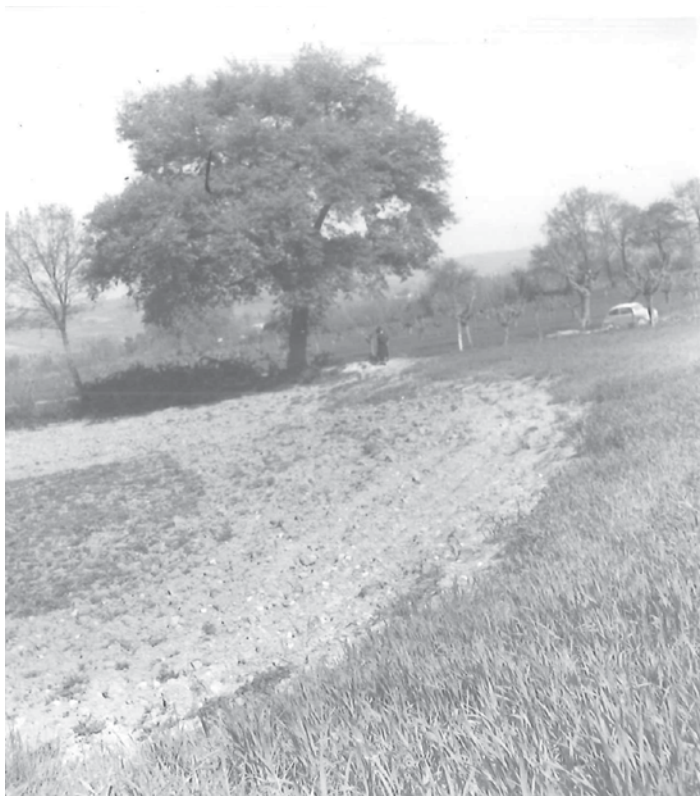
Anfiteatro prima degli scavi (Archivio foto SBAM, 1963)

Tra il 1960 e il 1963³¹, infatti, vengono effettuati i primi lavori di scavo e vengono riportate alla luce parte dei muri perimetrali, un breve tratto dei 2 ingressi principali e altri muri della *cavea*.

Subito dopo, vengono restaurati i cigli murari e realizzati i bauletti di protezione.

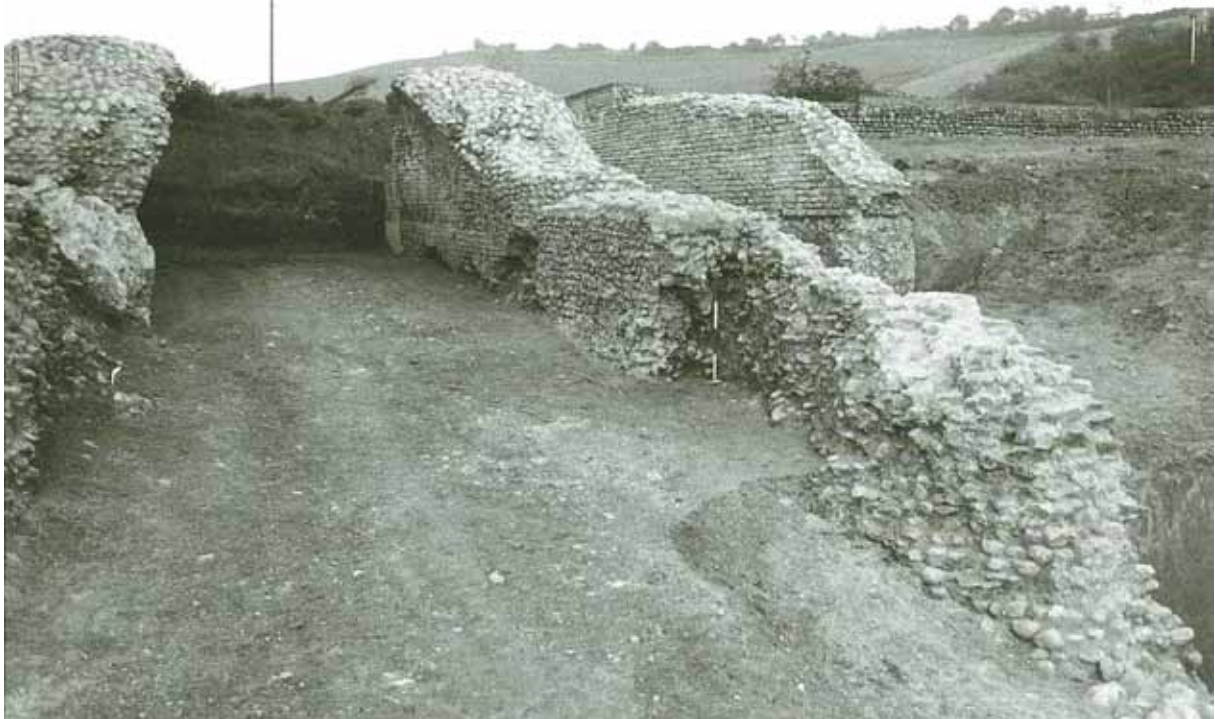
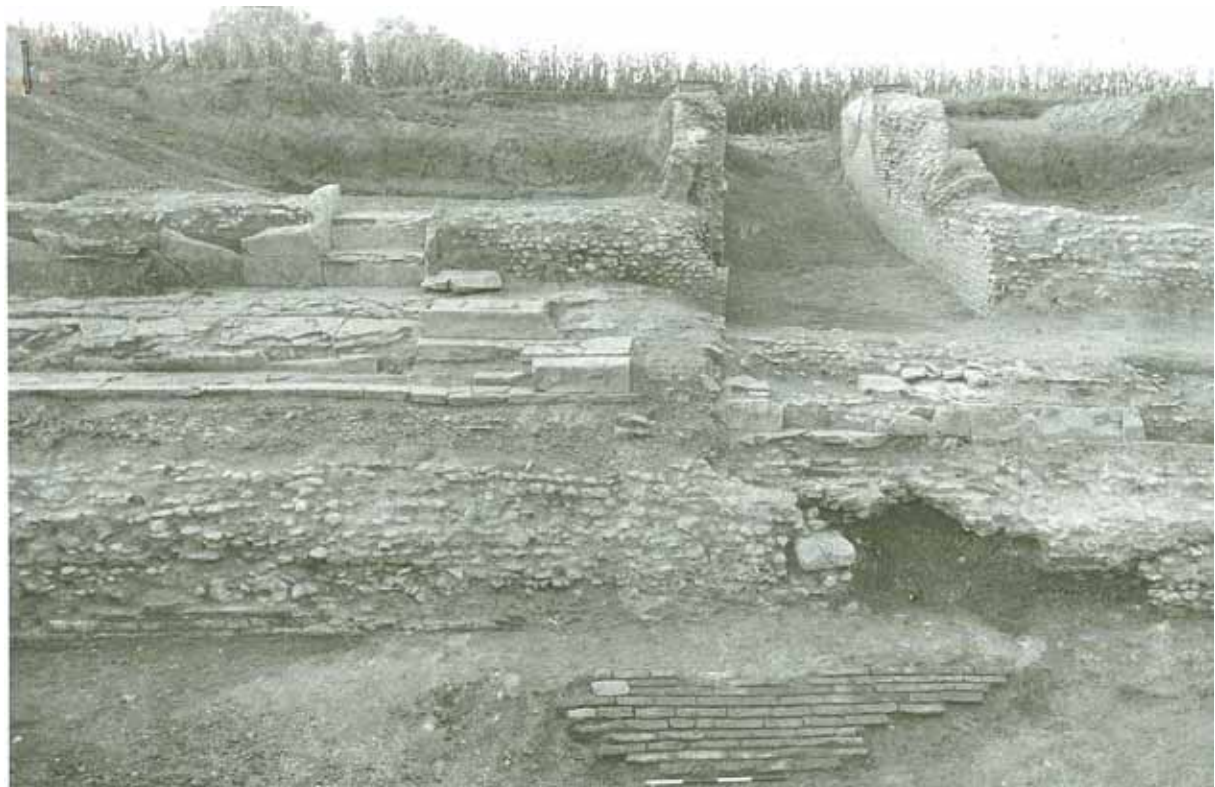
Scavi di vomitoria dell'anfiteatro (Archivio foto SBAM, 1989)

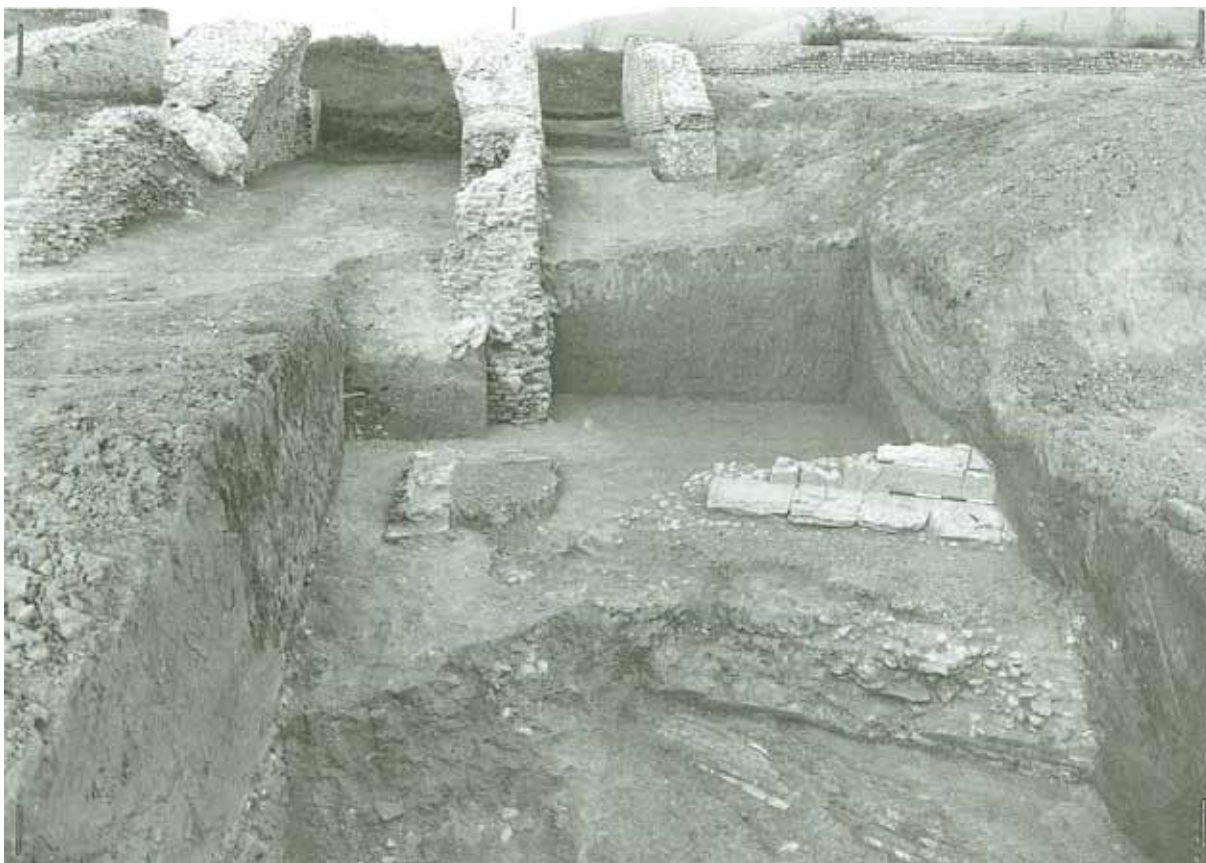
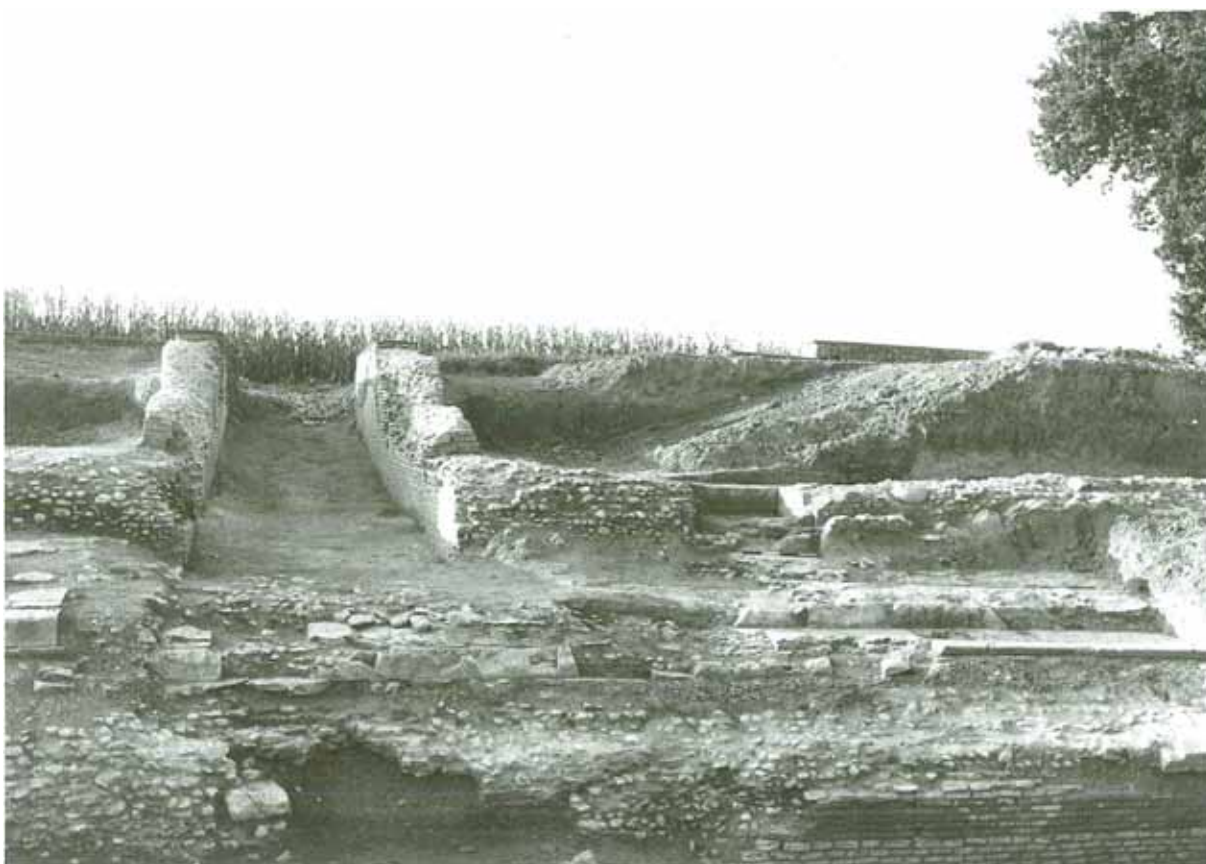
Scavi di vomitoria dell'anfiteatro (Archivio foto SBAM, 1989)

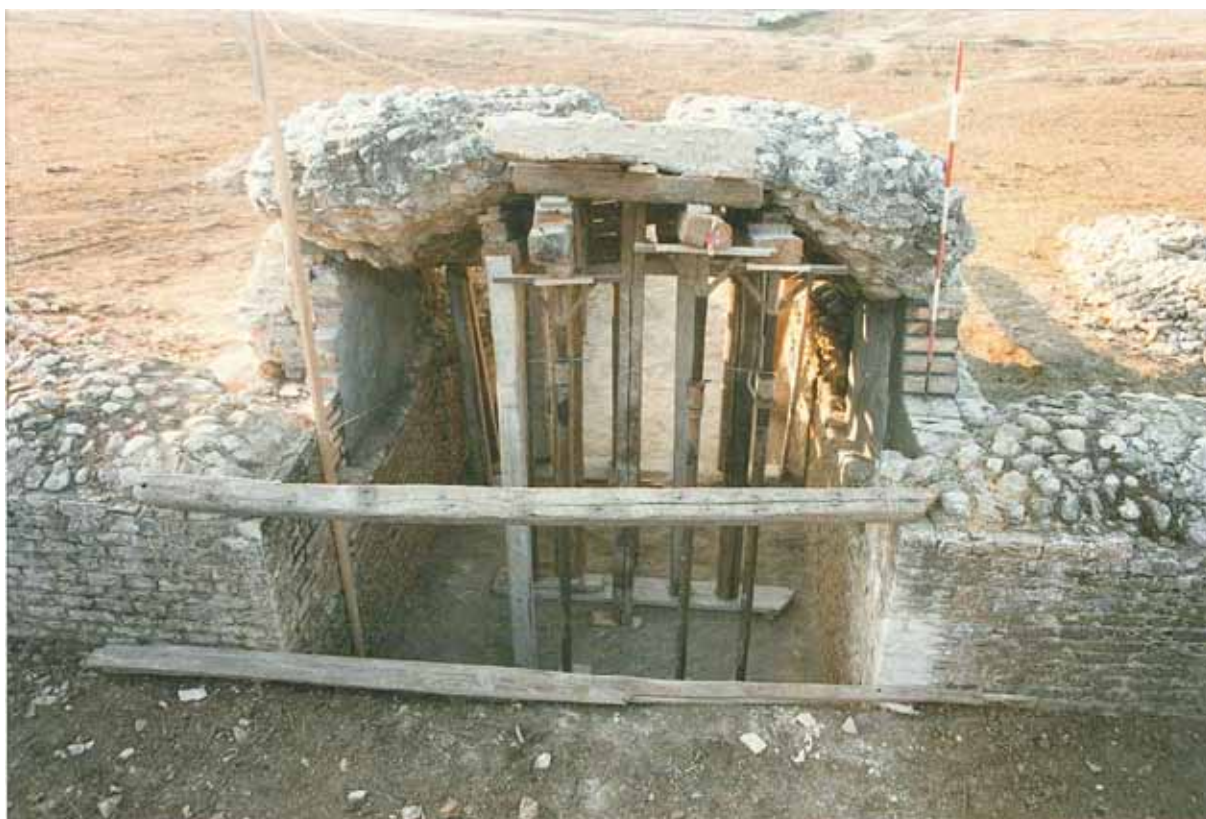
Ricostruzione della volta (Archivio foto SBAM, 1989)

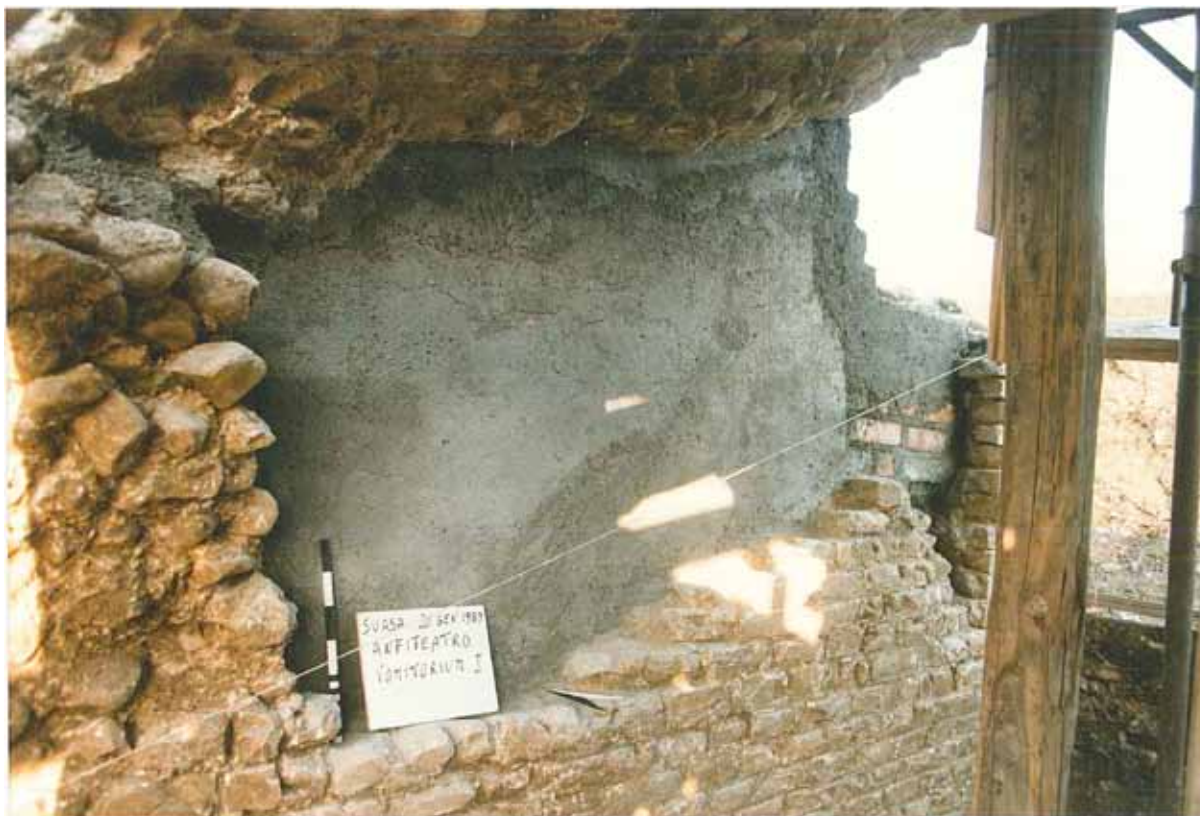
Ricostruzione della volta (Archivio foto SBAM, 1989)

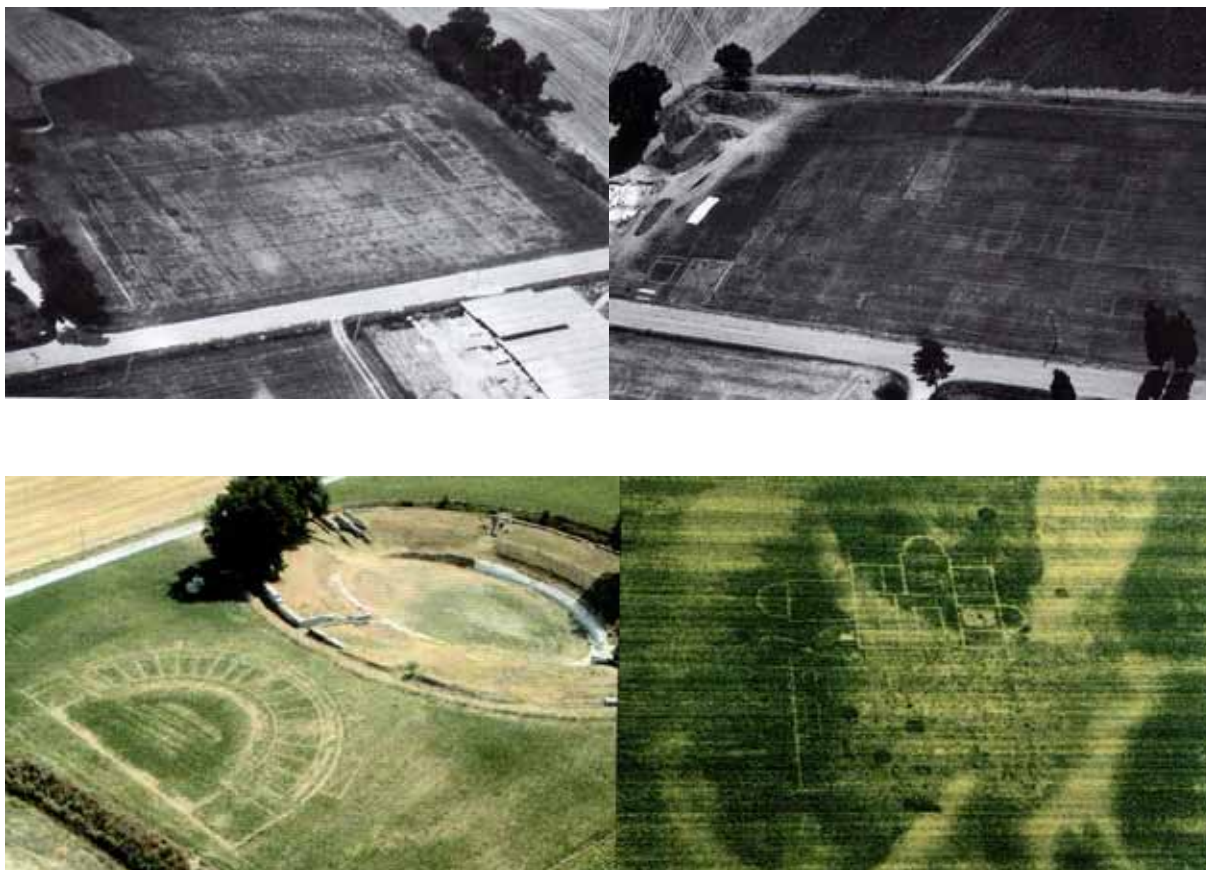
Immagini aeree delle campagne di indagine aerea (da G. LEPORE, E. GIORGI, *Archeologia...*, op. cit.)

alcuni già scavati (come il foro, individuato già dal 1987, oppure parte del teatro fotografato nel 2003), altri che probabilmente saranno sondati o aiuteranno comunque la comprensione del sistema urbano di Suasa (si pensi alla straordinaria ed eloquente pianta dell'edificio suburbano individuato nel 2003).

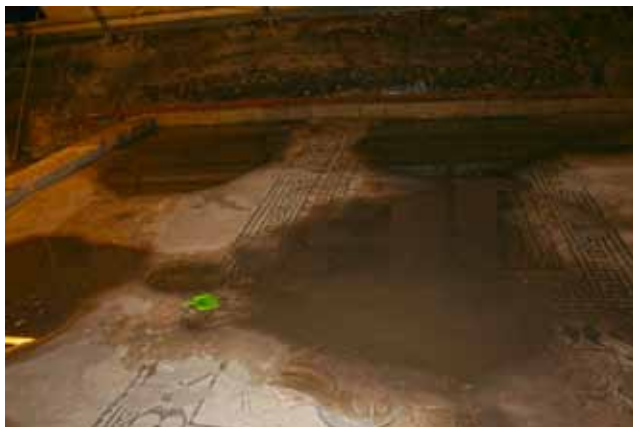
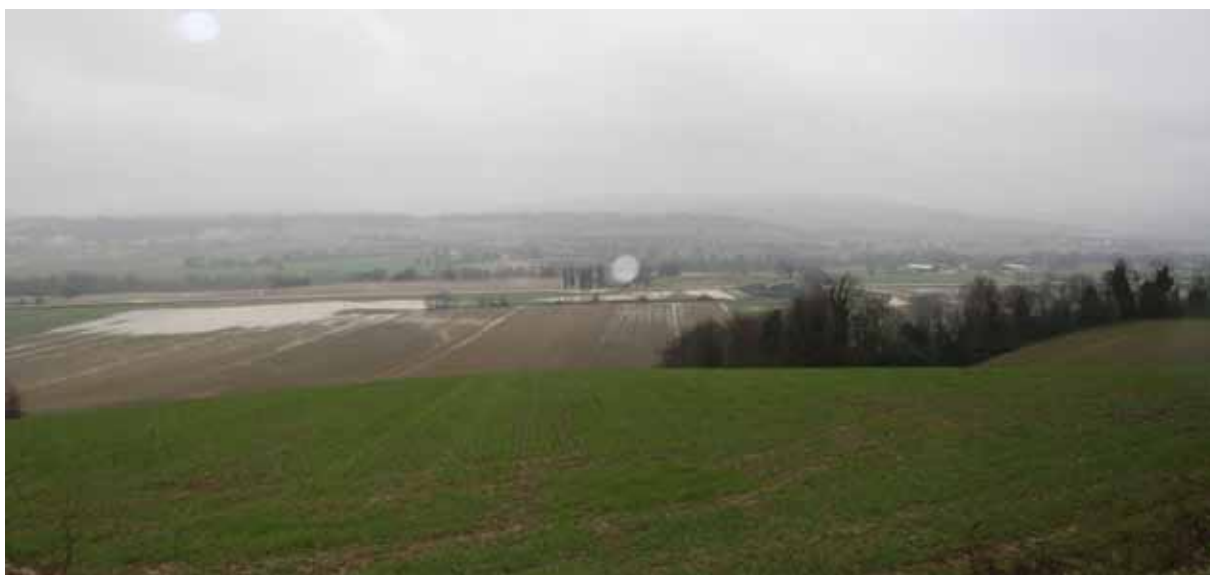
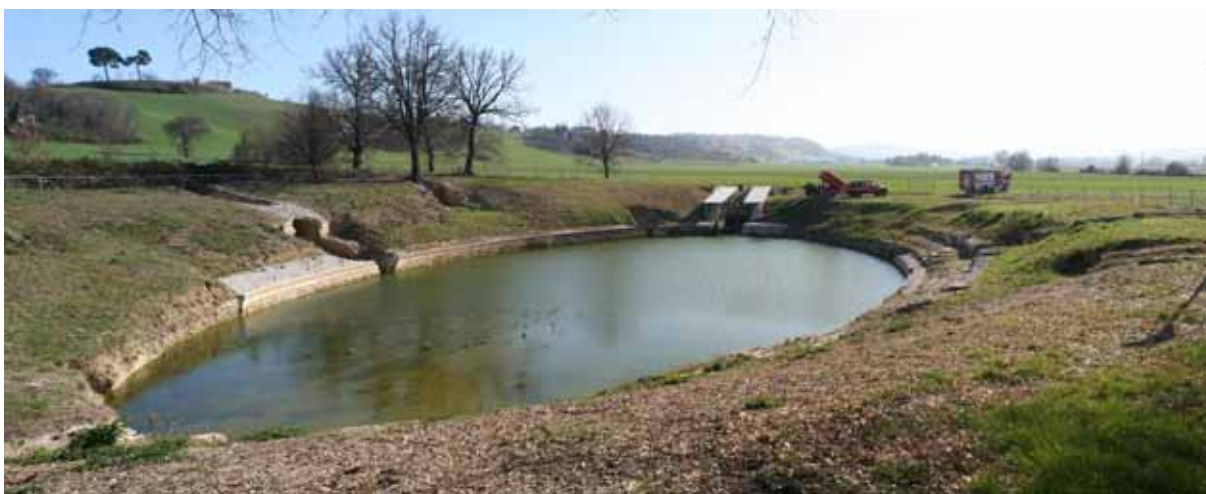
Foto alluvione anno 2012 (foto di Mirco Zaccaria)

Soluzione, questa, solo parziale in quanto persistono ancora problemi dovuti alle acque. I pluviali della copertura della *domus*, spesso, si intasano a causa del deposito di fogliame e detriti, provocando la fuoriuscita di acqua che si convoglia in prossimità delle ricche pavimentazioni dell'edificio e obbligando ad interventi di manutenzione straordinaria ogni volta che ci sono eventi di portata superiore alla media.

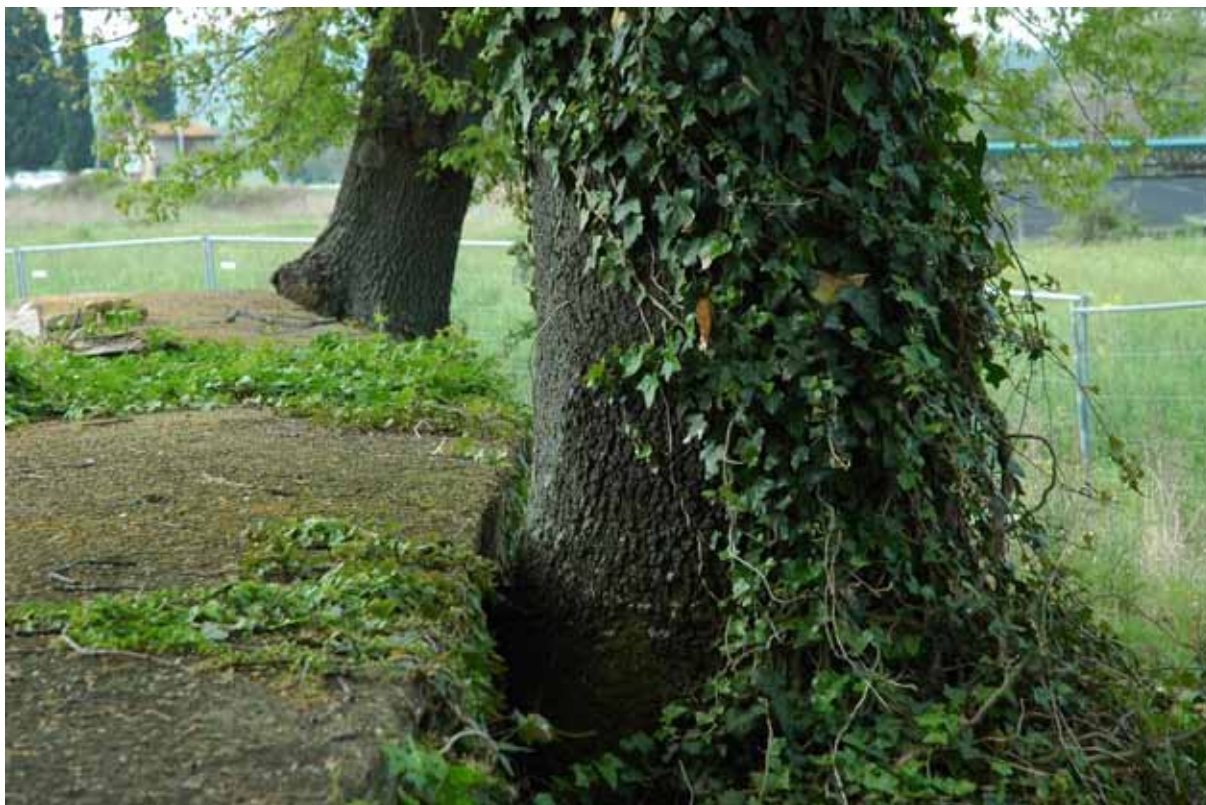
Esemplare di *Quercus pubescens* a nord dell'anfiteatro

Si è accennato, in precedenza, al rischio legato alla vegetazione: nell'anfiteatro sono presenti 4 grandi querce (*Quercus Pubescens*) cresciute in diretta prossimità dei muri perimetrali. Il rischio è che le possenti radici di questi alberi vadano a lesionare le murature storiche. Nel corso degli anni che ci separano dall'inizio degli scavi, comunque, sono state eliminate alcuni esemplari che minacciavano le strutture⁴⁶.

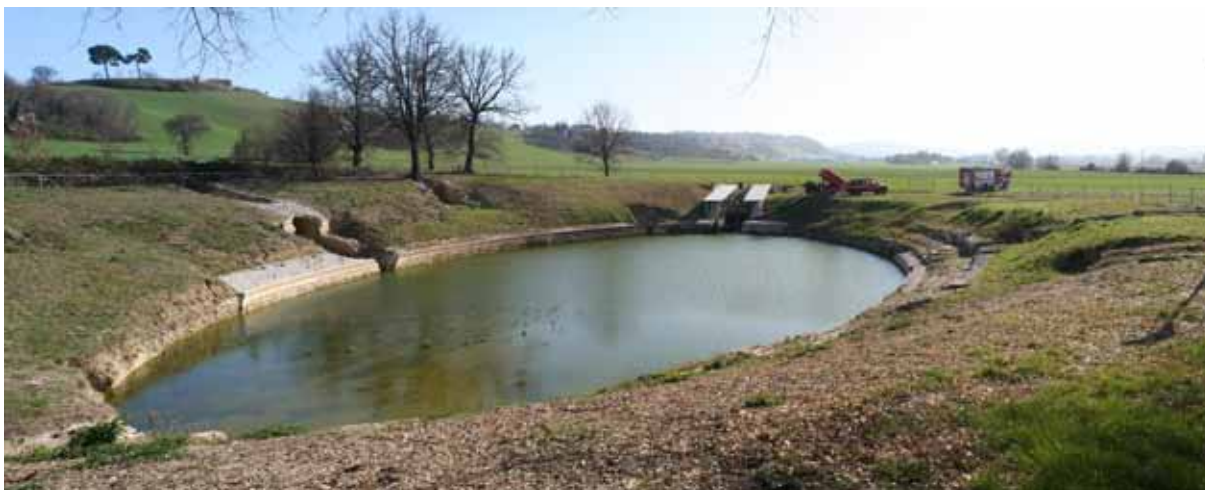
Anfiteatro allagato in seguito a forti precipitazioni piovose (2012)

Fino a qualche anno fa, in occasione di forti piogge, l'anfiteatro diventava una vera e propria piscina, con l'acqua che lambiva il limite superiore del *podium* (circa 2 m sopra l'arena). Nel 2012 è stato realizzato un canale di scolo collegato ad una pompa che, quando necessario, viene attivata per svuotare l'arena.

Il problema però, rimane risolto soltanto in parte: spesso la pompa non funziona a dovere e sicuramente non risolve problemi dal punto di vista del dilavamento e dell'appesantimento delle masse di terra che gravano sulle strutture archeologiche appena scavate o ancora interrate. La migliore soluzione sarebbe intercettare a monte la quota di acqua proveniente dalla collina.

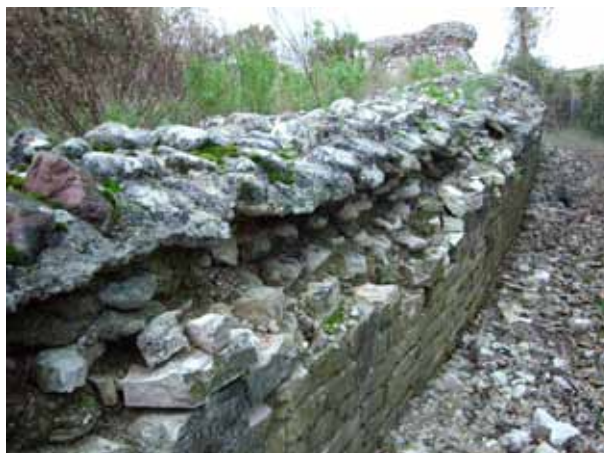
Localizzazione e foto degrado differenziale

Degrado differenziale: Il tipo di degrado è riconoscibile in rapporto all'eterogeneità di composizione o strutturale del materiale, che tende ad evidenziare i motivi tessiturali o strutturali. Nell'anfiteatro è soprattutto presente in prossimità di alcune copertine dei muri perimetrali realizzate negli anni '70, realizzate con un conglomerato di malta cementizia unita a ciottolato di fiume. La scarsa compatibilità tra il materiale di copertura (molto rigido e di composizione chimica diversa dalla muratura originaria) e il nucleo antico porta ad una condizione di erosione degli elementi lapidei sottostanti, pur restando intatto l'intervento di restauro.

Degrado differenziale: Il degrado differenziale appartiene alla prima categoria ed è causato dalla scarsa compatibilità del restauro effettuato negli anni 70. Il bauletto di copertura del ciglio murario è stato realizzato con malta cementizia e ciottoli di fiume, che formano un blocco che provoca problemi alla struttura sottostante, favorendo ristagni di acqua e ruscellamenti che erodono il materiale lapideo.

L'intervento di conservazione parte dall'operazione di smontaggio della copertina, seguita da una serie di consolidamenti ad iniezione dei blocchetti lapidei costituenti la muratura, per poi ricoprire con un bauletto costruito in materiali compatibili con la struttura originaria (cocciopesto).

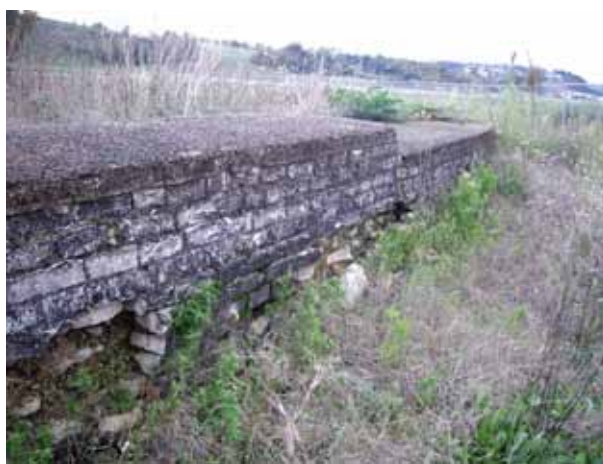
Localizzazione e foto deposito superficiale

Deposito superficiale: Degrado causato dall'accumulo di materiale estraneo di varia natura (polvere, terriccio, limo colluviale, ecc.) che si deposita in prossimità delle strutture storiche, causando difficoltà nella lettura del materiale originario. Se non si interviene in tempi utili, il deposito può diventare sempre più coerente con lo strato sottostante, aumentando la difficoltà di rimozione dello stesso. Nell'anfiteatro è presente quasi dappertutto, visto che tutte le strutture sono all'esterno.

Deposito superficiale: Appartente alla categoria dei degradi superficiali, è costituito da un accumulo di materiali estranei di varia natura che si compatta sulla superficie del materiale, alterandone la leggibilità. Si elimina attraverso un preliminare lavaggio con acqua, seguito dall'applicazione di impacchi in polpa di cellulosa caricata con carbonato di ammonio. Questo serve a disgregare la patina dalla superficie, che sarà successivamente risciaquata e spazzolata fino alla completa pulitura.

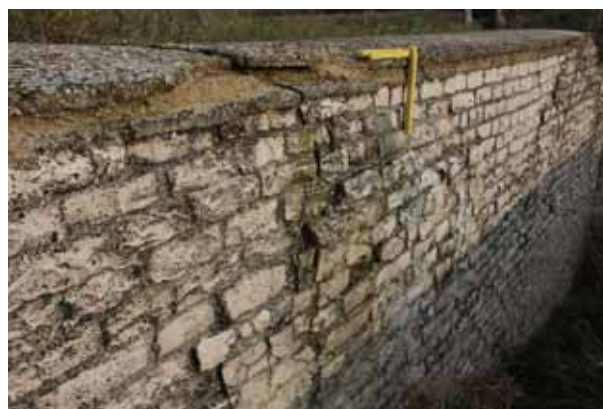
Localizzazione e foto fessurazioni

Fessurazioni: Si presentano come soluzioni di continuità nel materiale, a causa di spostamenti relativi delle parti componenti la struttura. Possono essere causate da diversi fattori, ambientali (cicli di gelo e disgelo) e strutturali (cedimenti o dissesti della struttura). Presenti in alcuni punti delle murature antiche.

Fessurazione: Le fessurazioni presenti nelle murature sono causate spesso da dissesti e cedimenti strutturali o da cicli di gelo e disgelo e consistono in soluzioni di continuità all'interno del materiale.

Vengono risolte, nel caso di fessurazioni all'interno del rivestimento lapideo, attraverso il cuci-scuci della muratura, sostituendo con blocchi lapidei nuovi.

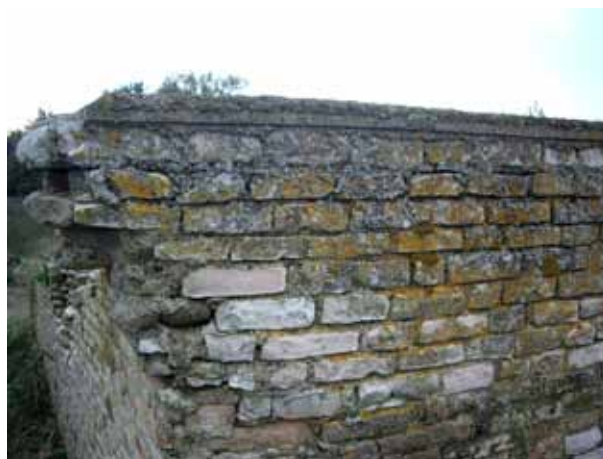
Localizzazione e foto patina biologica

Patina biologica: Strato sottile, morbido ed omogeneo, aderente alla superficie e di evidente natura biologica, di colore variabile (per lo più verde). Causato dall'attacco di microrganismi che aderiscono allo strato esterno del materiale e a cui può aggiungersi materiale estraneo come terriccio, polvere, ecc. Nell'anfiteatro è riscontrabile in molte parti di muratura, in particolare quelle esposte a nord o in prossimità di zone particolarmente umide o soggette a ristagno di acqua.

Patina biologica: Uno dei più frequenti elementi di degrado è rappresentato dalle patine biologiche, causate dalla colonizzazione da parte di microorganismi che formano uno strato omogeneo ed aderente. Viene applicato un biocida a spruzzo, che uccide i microorganismi, seguito da un ciclo di lavaggio e spazzolatura con spazzole di saggina.

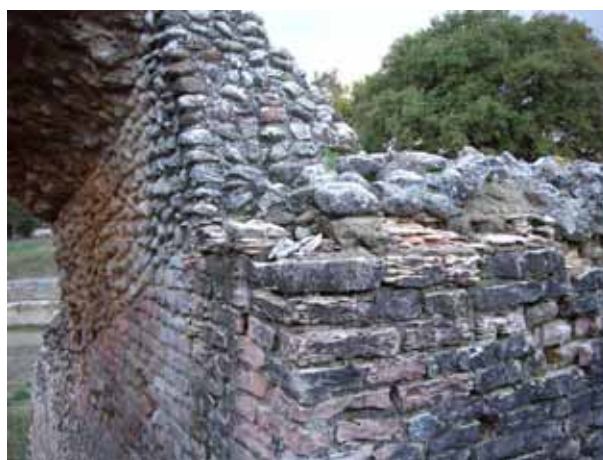
Localizzazione e foto scagliatura

Scagliatura: Degrado manifestato con distacco totale o parziale di scaglie, di aspetto identico al materiale originario e formato in corrispondenza di soluzioni di continuità nel materiale. E' causato dall'aggressione degli agenti atmosferici o dalla presenza di umidità all'interno della muratura. Esempi di scagliature possono essere trovate in alcuni blocchetti di pietra calcarea utilizzata per il rivestimento dei muri perimetrali.

Scagliatura: Il secondo degrado è la scagliatura ed anch'esso, principalmente, è causato dalla relazione tra alcuni sistemi di copertura del ciglio murario e la muratura sottostante. La presenza di acqua all'interno degli elementi lapidei, unito ai cicli di gelo e disgelo causa la rottura dei blocchetti.

La conservazione di questi elementi viene effettuata mediante stuccature salvabordo con resine epossidiche.

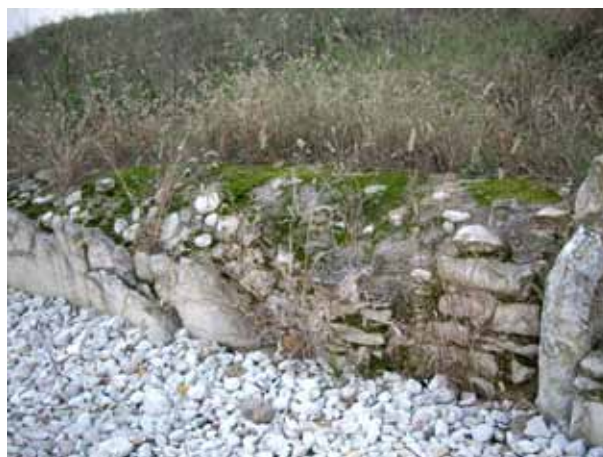
Localizzazione e foto vegetazione

Presenza di vegetazione: Presenza di muschi, licheni e altre piante superiori. In ambito archeologico è degrado presente praticamente ovunque, a causa della natura stessa di scavo nel suolo. Nell'anfiteatro è presente soprattutto in prossimità della cavea interna, dove l'archeologia non è molto emergente dal suolo.

Vegetazione: Rappresenta il tipo di degrado più diffuso, soprattutto a causa della sua natura di scavo archeologico che vive perennemente a contatto con il terreno circostante.

E' costituito dalla presenza di muschi, licheni e piante superiori che nascono negli spazi interstiziali delle murature antiche. Viene trattato, seppur sapendo che l'intervento non sarà mai definitivo, andando ad agire alla radice della pianta, iniettando agenti erbicidi e rimuovendo successivamente in modo manuale le infestanti.

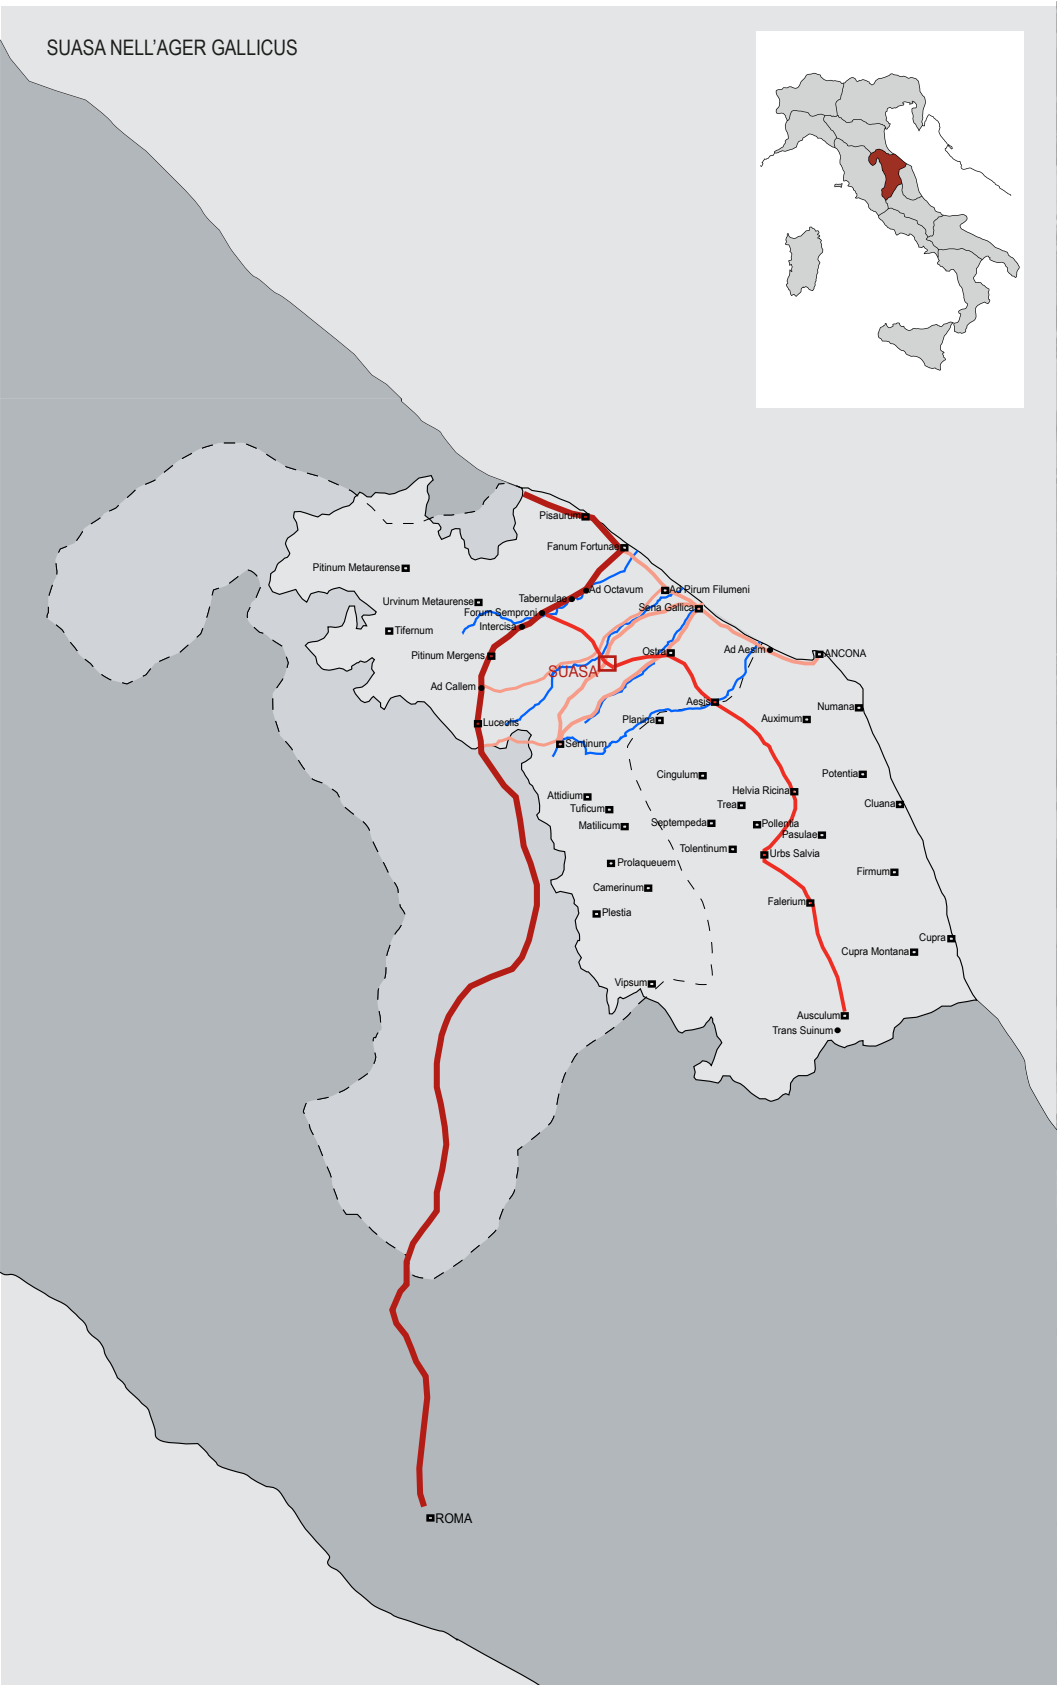
— Via Flaminia (Fanum Fortunae - Roma) — Viabilità secondaria — Territorio Ager Gallicus
— Via Salaria Gallica (Forum Sempronii - Asculum) — Fiumi (Metauro, Cesano, Misa, Esino) — Territorio attuale regione Marche

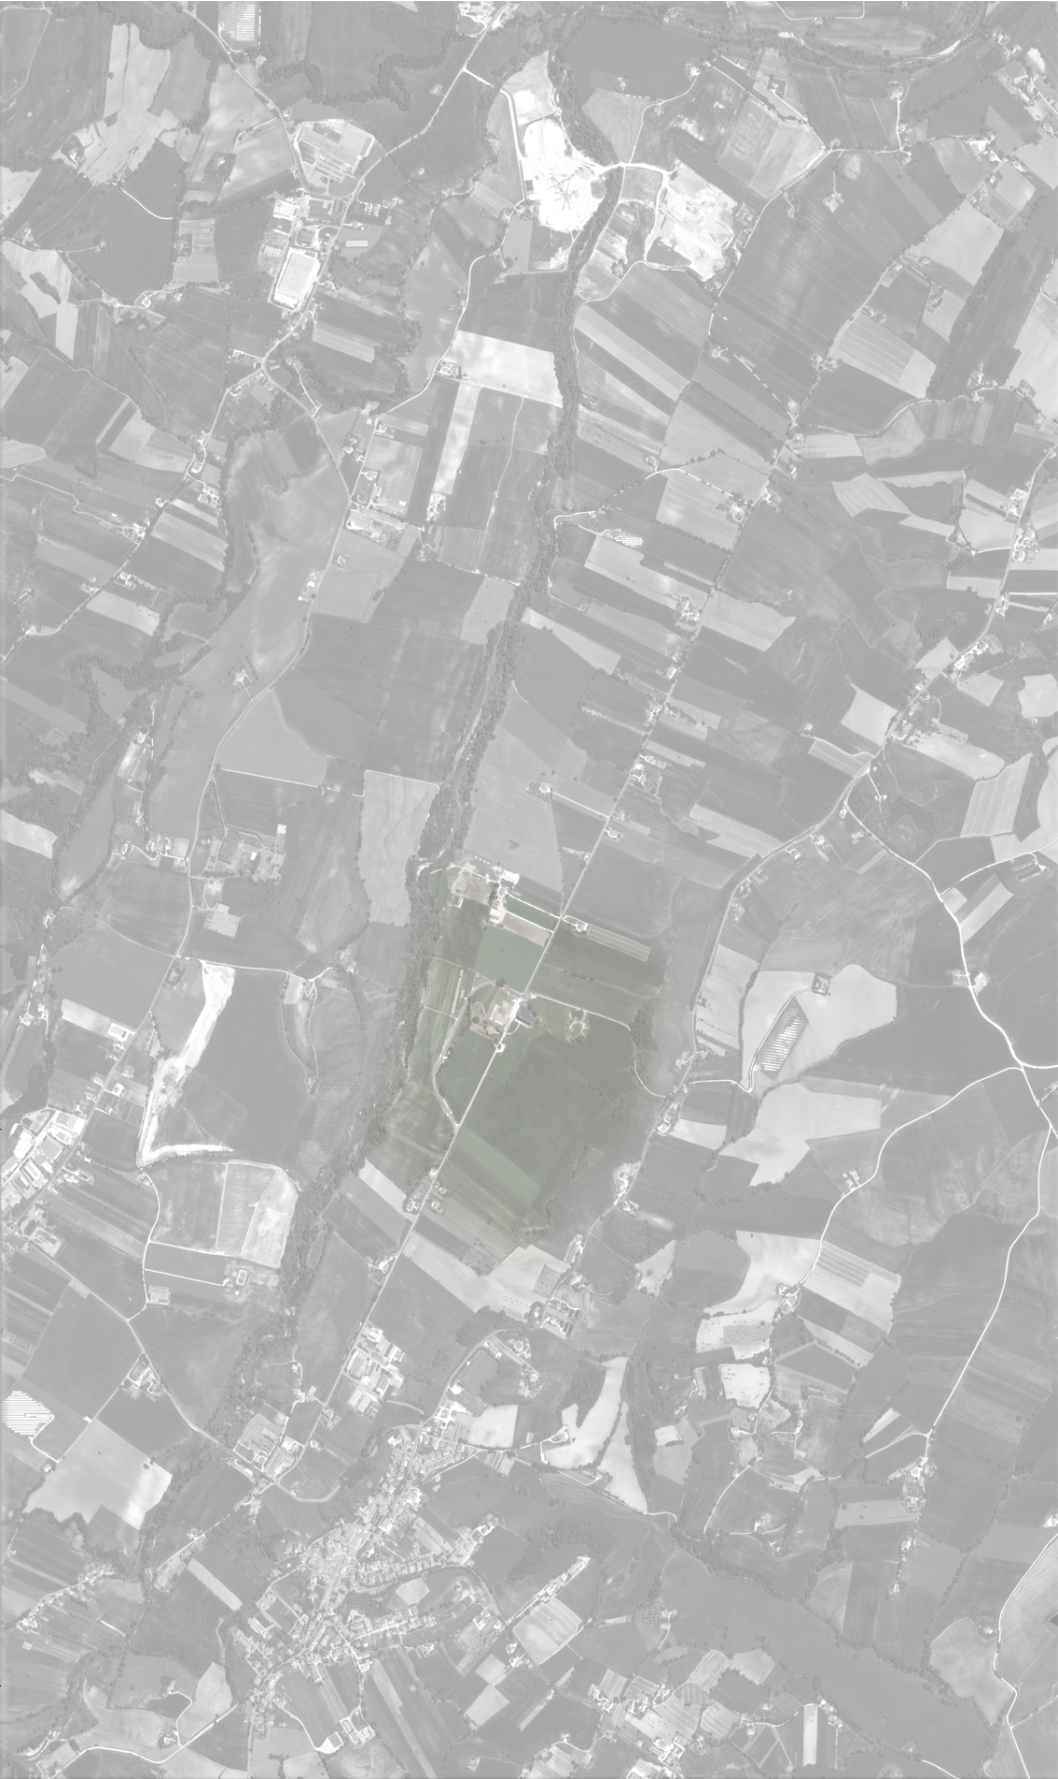
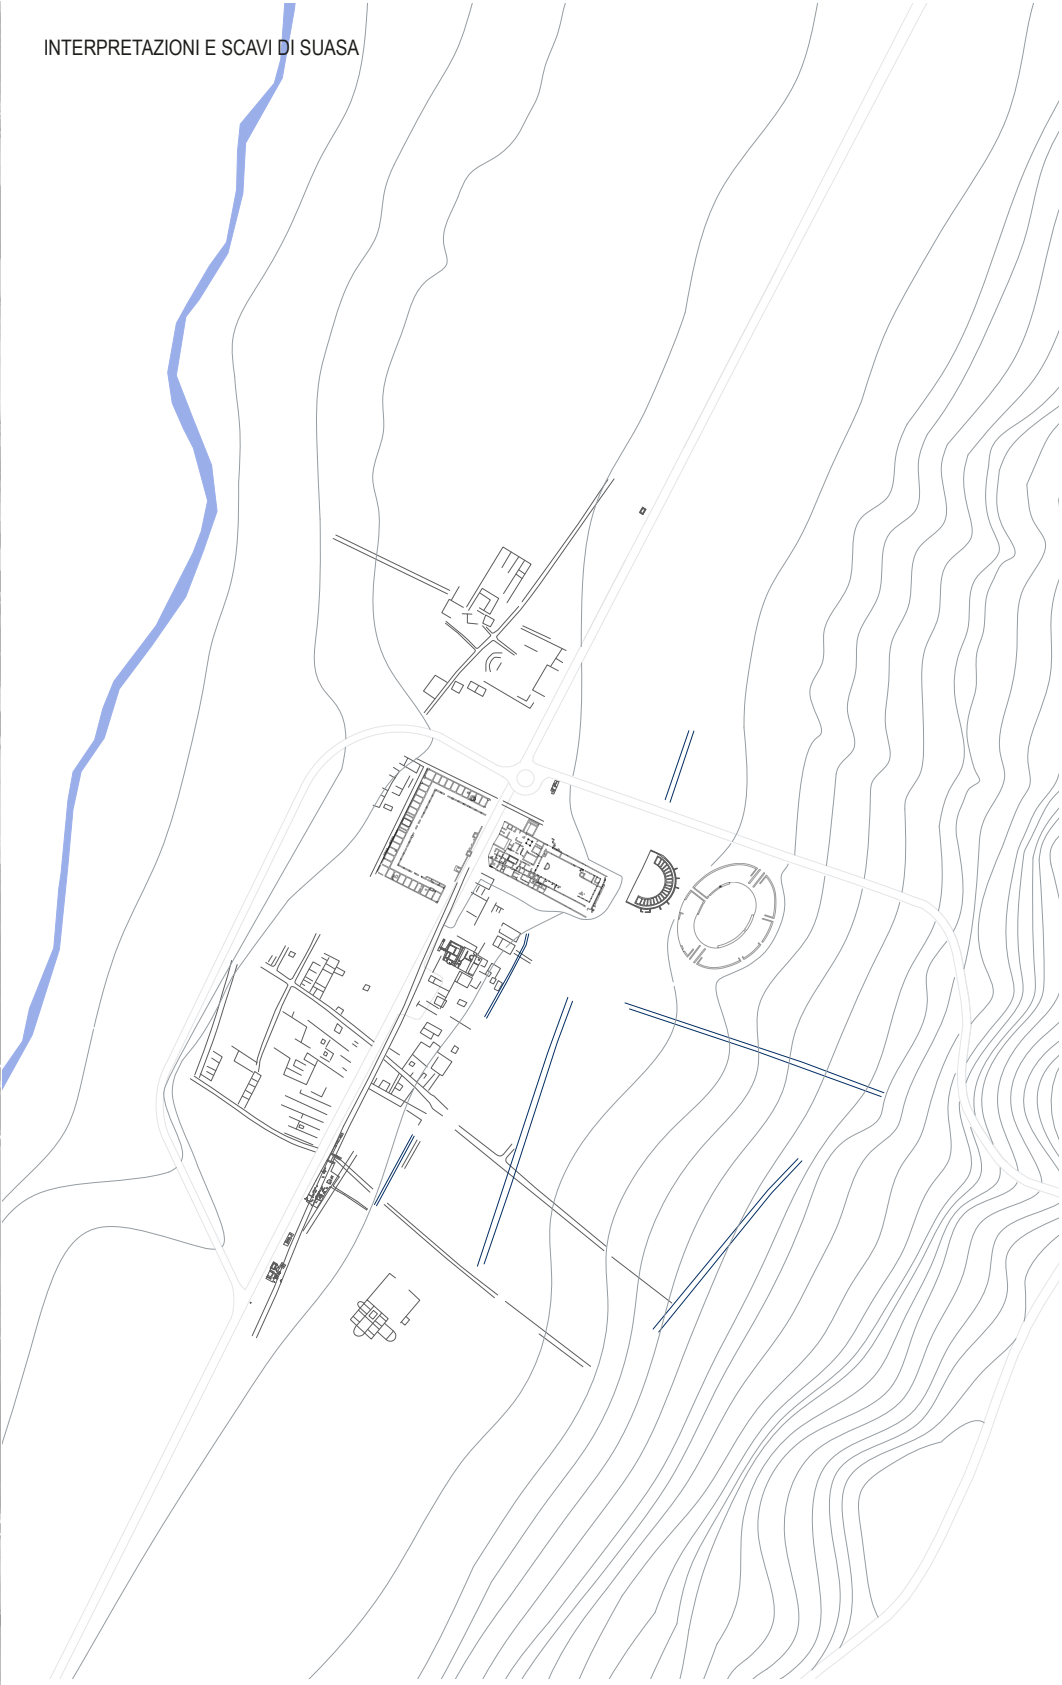
— Edifici scavati — Prospezioni geofisiche: edifici interrati — Prospezioni geofisiche: strade interrate
— Edifici sondati e reinterrati — Fiume Cesano — Prospezioni geofisiche: fosse e canali

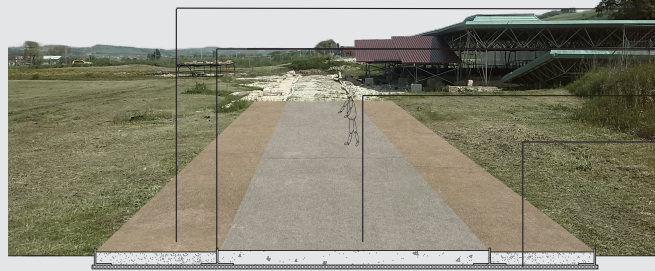
- Pavimentazione in ciottolo
- Profilo di contenimento in acciaio
- Pavimentazione in ciottolo misto ad inerti lapidei
- Getto di posa in cls

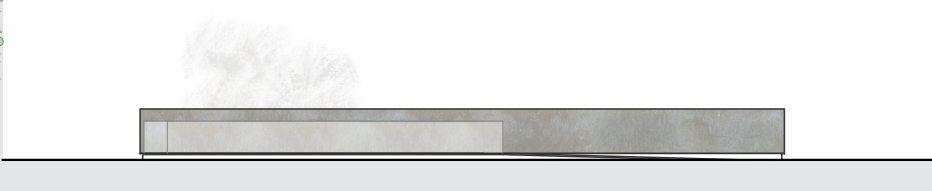
Pianta

Prospetto interno
